# Георадиолокационное обследование фортификационных сооружений на о.Матуа

И. Прокопович, Д. Едемский, Ф. Едемский

# План доклада

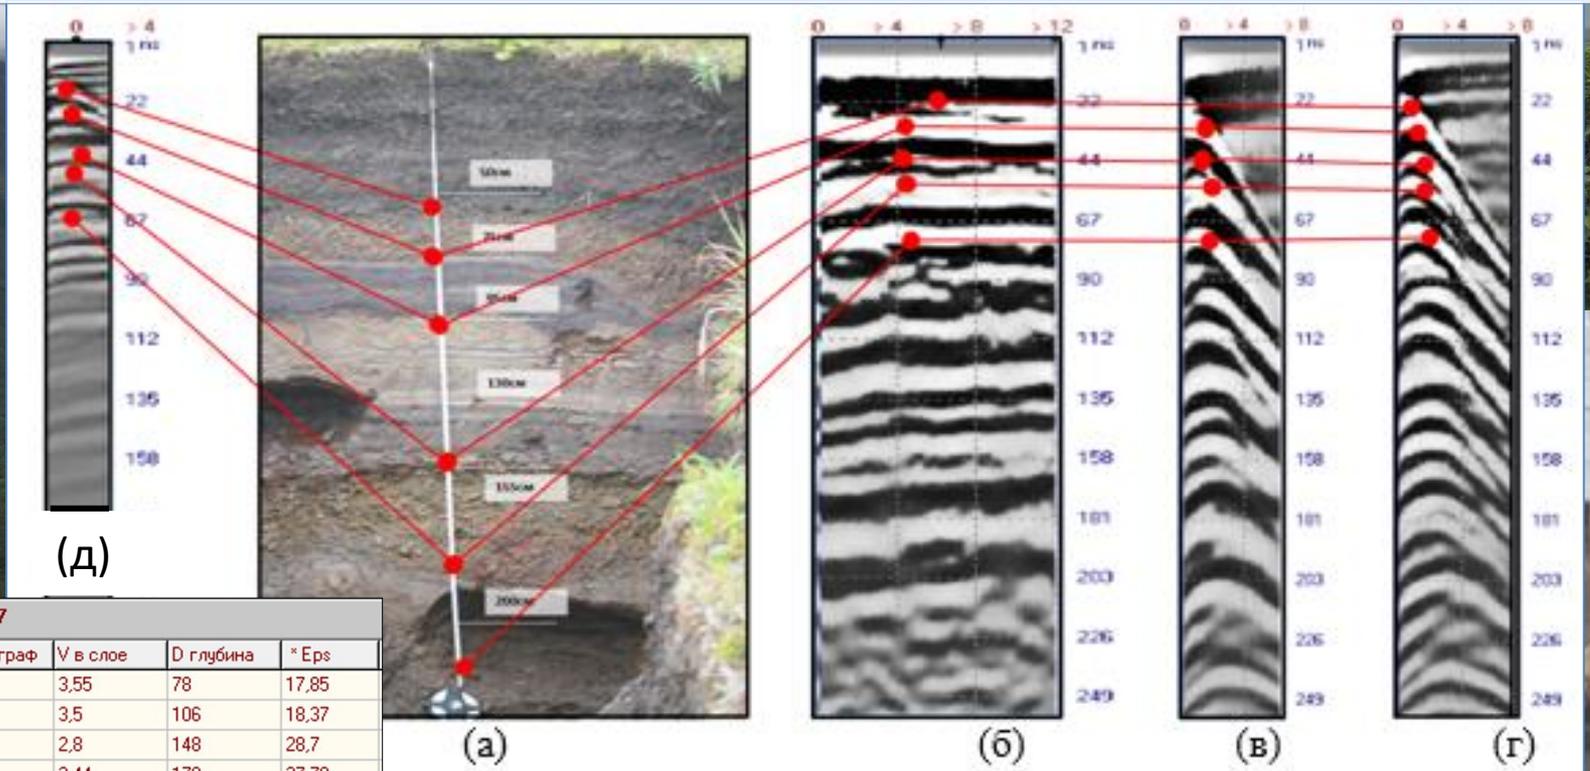
**ГОДОГРАФ - 7**

Годограф	V годограф	V в слое	D глубина	* Eps
1 Слой	3,55	3,55	78	17,85
2 Слой	3,55	3,5	106	18,37
3 Слой	3,29	2,8	148	28,7
4 Слой	3,14	2,44	170	37,79
5 Слой	3	2,58	219	33,8
6 Слой	3,82	7,8	336	3,7
7 Слой	3,89	3,95	770	14,42
8 Слой	0	0	0	0

Сопоставление георадарного разреза с геологическим: (а) – шурф; (б) – элемент профиля; (в) – годограф, 100 МГц; (г) – годограф, 150 МГц; (д) – годограф, 350 МГц.

- Чрезвычайная насыщенность объектами военной инженерии, полевой фортификации и инфраструктуры.
- В геологическом разрезе (~10м), бухта Двойная, зафиксирована полная голоценовая летопись активности вулкана Пик Сарычева, содержащая свыше 50 горизонтов тефры.
- Характерное чередование слоев разной мощности и разного состава, от погребенных почв и тонкого пепла, до вулканического гравия и лапилли. Мощность слоев от 5 см до 1.5-5 метров, неравномерно по острову и возрастает с юга на север.
- С точки зрения электродинамики сплошных сред, данный разрез сформирован из материалов с различной диэлектрической проницаемостью и разной проводимостью, что создает хорошие условия для формирования четких границ раздела сред (осей синфазности) на георадиолокационном профиле.

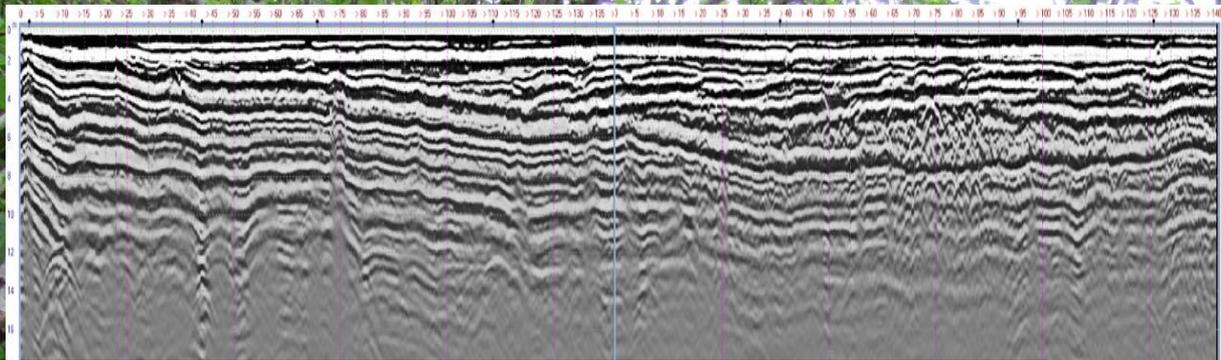
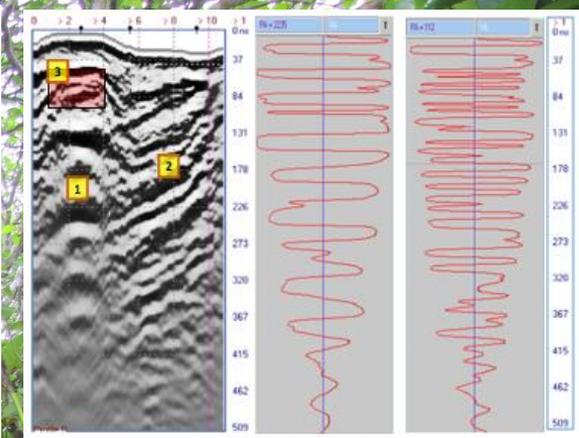
(а) (б) (в)

**Артиллерийский ДОТ:** а) – профиль, антенны 50 МГц; б) – А-скан, над ДОТом (1); в) – А-скан, вне ДОТа (2); (1) – зона с НЧ сигналом; (2) – зона с регулярным сигналом; (3) – ДОТ

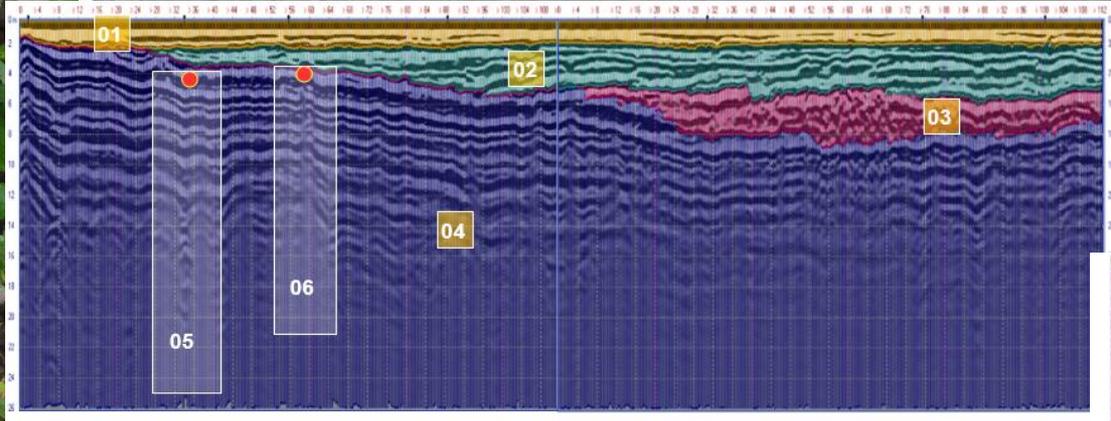
**Взлетно-посадочная полоса.** Георадарный профиль вдоль аэродромного полотна, антенны 100 МГц: (а) – исходный профиль; (б) – профиль с выделением георадарных комплексов: (01) – комплекс аэродромное покрытие; (02) – комплекс насыпной грунт; (03) – комплекс, состоящий из грубообломочных вулканических шлаков, обломков пород; (04) – комплекс регулярной горизонтально слоистой структуры; (05), (06) – локальные объекты.

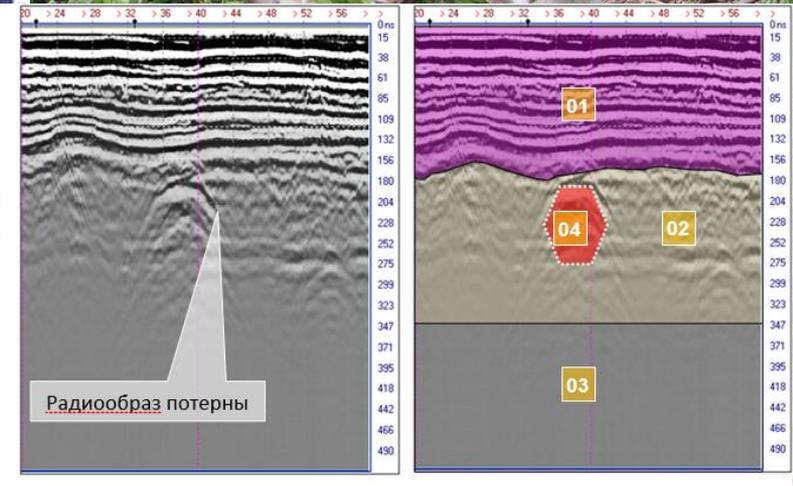
Радиообраз потерны

**Потерна:** (а) – исходный профиль; (б) – профиль с выделением георадарных комплексов; (01) – комплекс, субгоризонтальных осей синфазности; (02) – комплекс с характерной волновой картиной сигнала; (03) – зона с низким уровнем сигнала; (04) – потерна.

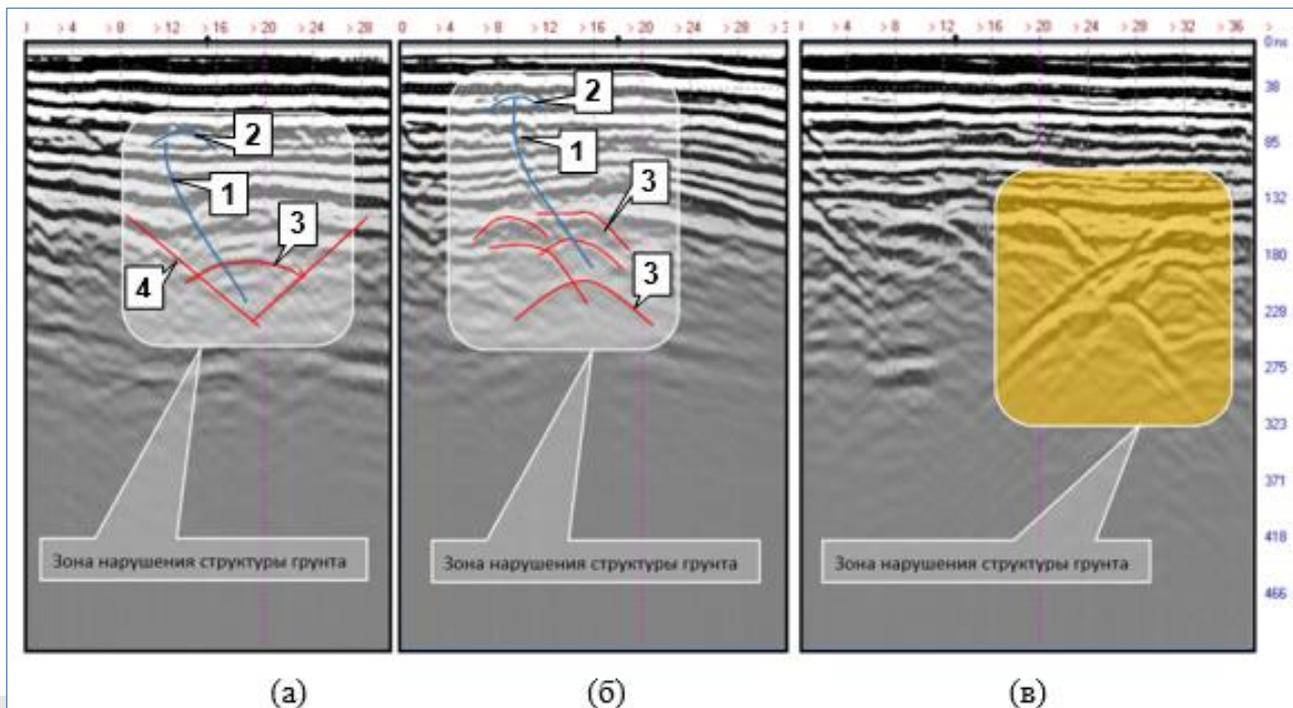
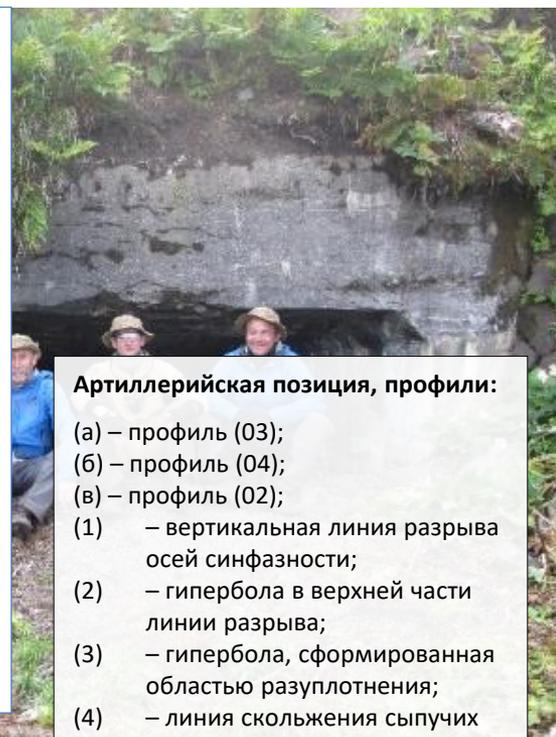
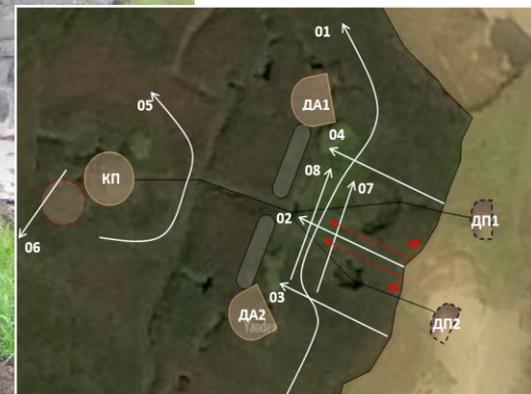
- Подтверждением наличия возможных нарушений структуры грунта, разрывов и разломов являются чисто радиофизические признаки – особенности формы сигнала, разрывы осей синфазности, многочисленные сдвиги по фазе сигнала и наличие кратных переотражений сигнала.
- Выявлены следы разуплотнения грунтов, предположительно связанных с разрушением потерн, подземных помещений. Георадарные «следы» процессов разрушения можно наблюдать практически во всем георадарном разрезе.
- В верхней части разреза, сформированного из протяженных субгоризонтальных осей синфазности (до 170-180нс), происходит нарушения в виде разрывов и резких изменений в осях синфазности.
- В нижней части разреза разрушения проявляются в изменение рисунка осей синфазности в виде плавных изгибов и в виде гипербол.

- Детальная интерпретация радарограммы слайд 7, рис. (а).
- В качестве основы взята модель слайд 8, рис.(а), провал цилиндрической формы.
- Дополнительно в модель, слайд 8, рис.(а), введена справа от провала необрушенная потеря, ось которой проходит параллельно трассе профилирования.

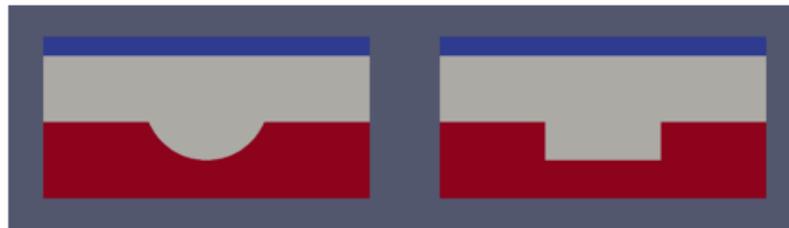
Геометрия исследуемого провала.

- Выполнено двумерное моделирование посредством программы grgMax
- В качестве зондирующего импульса взята модель «gaussiandot» – первая производная функции Гаусса с центральной частотой 100 МГц.  $I(t) = -4\pi^2 f^2 (t - 1/f) \exp(t - 1/f)^2$ ,
- Предполагаемая геометрия исследуемой области изображена представляет собой провал цилиндрической (а) или прямоугольной (б) формы.

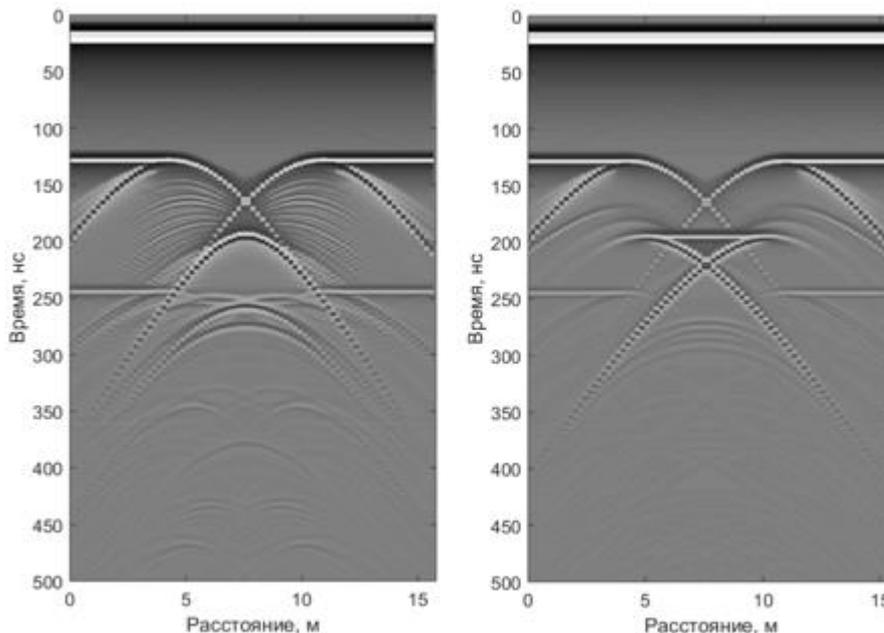
Результаты моделирования Б-скана для различной разных конфигурации конфигураций провала.

- Рис. (в). Провал создает на Б-скане характерную структуру «ласточкина хвоста»: верхние края провала дают гиперболы, а его основание соответствует центру «хвоста».
- Рис. (г). На Б-скане выделяются четыре гиперболы, соответствующие углам прямоугольного провала, дно провала между нижними гиперболами четко прорисовано.
- Вывод: структура провала имеет форму близкую к изображенной на Рис. (а).
